DESTACADOS DEL INCIDENTE

INFORME#: 2022OR01 **FECHA DEL INFORME:** 28 de mayo de 2023

Bombero de incendios forestales golpeado por árbol peligroso—Oregón

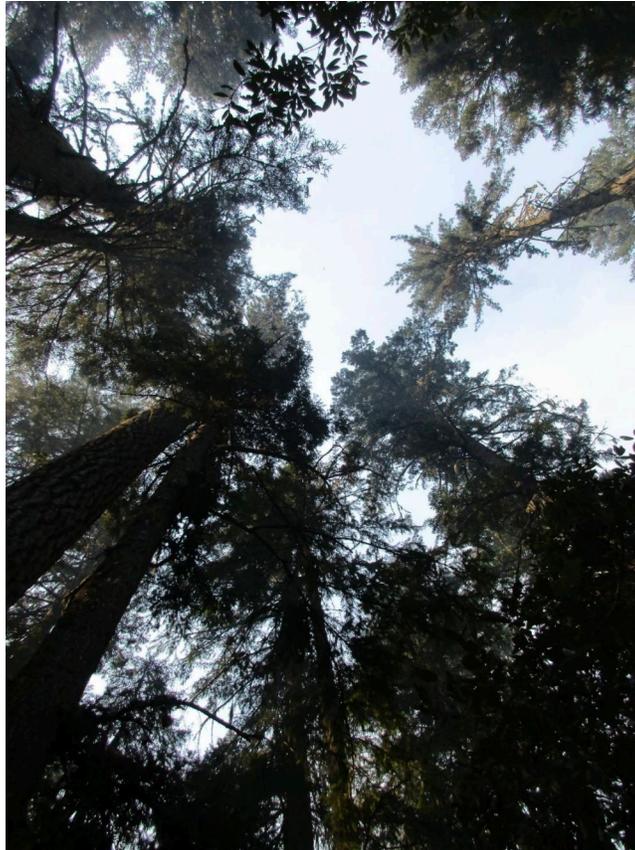
árboles en esta ubicación tenían aproximadamente 150 pies de altura. La **Imagen 3** es una foto tomada desde el sitio del incidente mirando hacia el dosel forestal.

Imagen 3. Vista desde debajo del dosel forestal en el sitio del incidente (Informe de Investigación de Accidentes Graves del Departamento de Silvicultura de Oregón y la Oficina de Administración de Tierras, 2023).

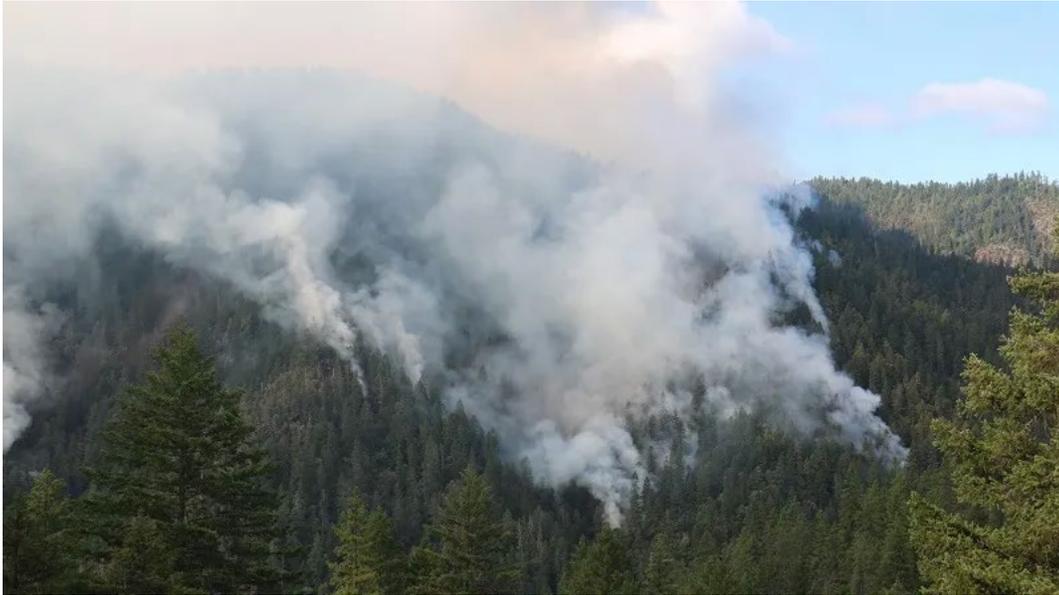
Una foto del incendio forestal y el terreno se muestra en la **Imagen 4**. Esta foto fue tomada por una red de noticias local el 23 de agosto de 2022, seis días después del inicio del incendio, pero antes de que se propagara significativamente.

Imagen 4. Imagen del incendio y el terreno tomada por una noticia local el 23 de agosto de 2022 (KOIN 6, 2022).

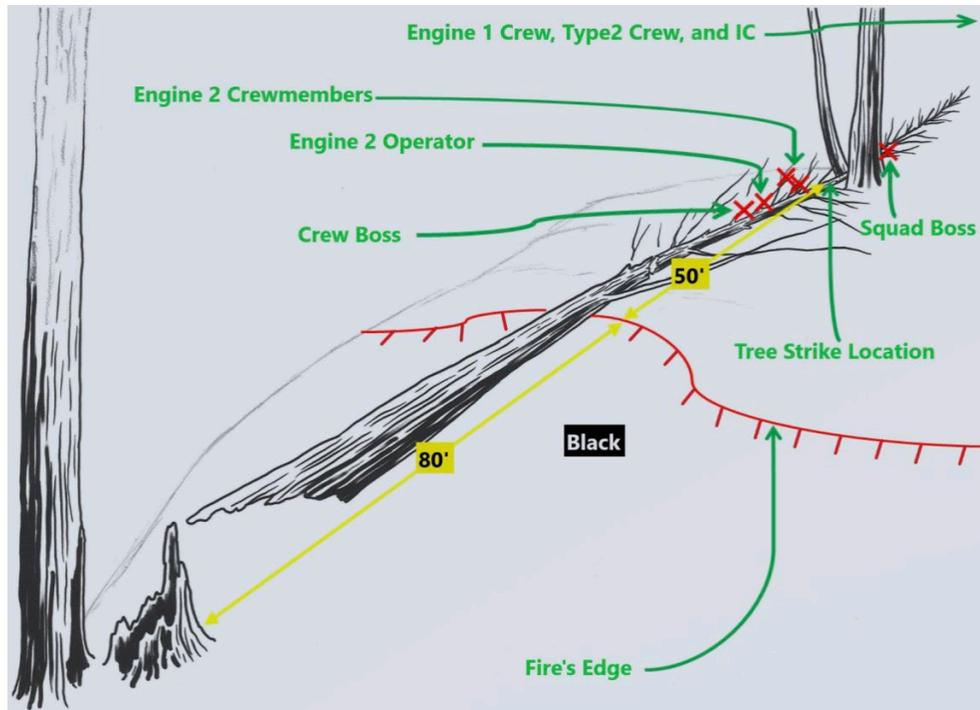
El árbol peligroso que golpeó al bombero era un abeto de Douglas de 160 pies de altura y un diámetro de 39 pulgadas. Cayó desde dentro del perímetro del incendio y no había sido visible para el equipo antes de caer debido a la visibilidad reducida por el sotobosque y el humo del incendio. La investigación en el lugar después del impacto del árbol reveló que este árbol había sido quemado previamente, como lo indicaban las cicatrices pasadas en el árbol y en los árboles circundantes. Este árbol también tenía una base debilitada y deterioro interno debido a un hongo. No se estaba realizando trabajo en o cerca del árbol cuando este cayó.

El diagrama mostrado a continuación en la **Imagen 5** es un dibujo de dónde cayó el árbol en relación con los miembros del equipo, el jefe de la brigada y el lugar donde el bombero (identificado como operador del Motor 2) fue golpeado.

Imagen 5. Diagrama de la caída del árbol y la ubicación de los miembros del equipo, la ubicación del fallecido está identificada como "Operador del Motor 2" (*Engine Operator 2*) y sus compañeros de equipo son referidos como "Miembros del equipo del Motor 2" (*Engine 2 Crewmember*) y "IC" es el comandante del incidente (*Squad boss*). *Fire's Edge* se refiere al borde del fuego. *Tree strike location* es la ubicación del árbol. (Informe de investigación de accidente grave del Departamento de Silvicultura de Oregón y la Oficina de Administración de Tierras, 2023).
