**REPORTE#:** 2020OR02

**FECHA DEL REPORTE:** 1 de septiembre del 2021

# Trabajadora aplastada en vuelco de *ATV* durante fumigación en ladera en Oregon

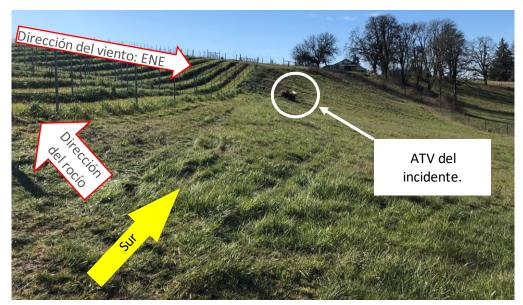
El incidente ocurrió en una pendiente en la parte inferior de la viña que no estaba visible a los compañeros de la difunta. La sección de la viña es aproximadamente 20 acres. El terreno tenía aproximadamente entre 6 y 8 grados de inclinación y desnivelado. La vegetación adyacente a las hileras de vides no se había podado recientemente, lo cual era diferente al procedimiento estándar del empleador de podar antes del proceso de fumigación para que los trabajadores pudieran reconocer la pendiente y la desnivelación del terreno. La dirección de las laderas era de este a oeste, con el declive hacia el oeste. La difunta iba viajando por la hilera al oeste (la última) del lado más bajo de la viña cuando el incidente sucedió (Mira la foto 1). Según el reporte del alguacil, había un área hundida en la parte inferior de esta viña, aproximadamente a la mitad de las hileras de vides. Esta área hundida podría haber causado la caída del lado derecho del vehículo *ATV* unas 3 ó 4 pulgadas (Mira la foto 1).

La difunta y el vehículo *ATV* estaban entre 10 y 12 pies cuesta abajo del punto del rastro de las llantas del vehículo *ATV* (según el reporte del alguacil). Los compañeros de trabajo encontraron a la difunta debajo del vehículo *ATV* volcado en el área hundida. El lugar del vehículo *ATV* y la posición que vemos en la foto 1 es donde cayó y levantaron el vehículo de encima de la difunta para poder darle primeros auxilios.

**Foto 1**. Escena del incidente. Ladera baja de este a oeste, con declive al oeste. La difunta manejaba el vehículo ATV con sistema de fumigación, viajando hacia el sur por la última hilera de vides. Los compañeros de trabajo levantaron el vehículo ATV de encima de la difunta y lo colocaron donde vemos en esta foto.

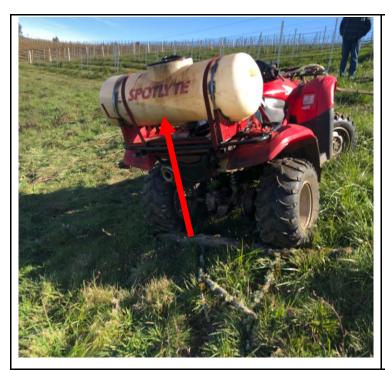
Un tanque a presión de polipropileno de 20 galones *Spotlyte*™ Modelo SL-6800-60 fue instalado en el área de carga del vehículo *ATV* (**Mira foto 2**). El sistema de fumigación a voleo *Spotlyte*™ funciona a 60 PSI y distribuye 1,4 galones por minuto de líquido en aerosol. El vehículo *ATV* del incidente había sido modificado para que la manguera principal del tanque estuviera conectada a una válvula y donde dos mangueras se conectan a una boquilla rociadora fijada a brazos de metal a cada lado delante del vehículo (**Mira la foto 3**). Los brazos de metal estaban conectados a un marco de metal en la parte delantera del vehículo *ATV* con un resorte de metal con ganchos tipo mosquetón a cada lado del resorte (**Mira la foto 3**). La difunta había mezclado los químicos en el área para mezclar químicos del taller de servicio en el campo. Los procedimientos del fabricante del químico especifican llenar el tanque parcialmente con agua por la abertura del tanque, agregando los químicos, luego llenando hasta arriba y colocándole la tapa.

Foto 2. Tanque *Spotlyte*<sup>™</sup> montado en el área de carga del vehículo *ATV* del incidente. Noten el nivel del líquido en el tanque que indica el declive del terreno (flecha roja).

El manual del vehículo *ATV* describe que el límite de carga para el vehículo *ATV* del incidente es 485 libras, lo cual incluye al conductor, carga y accesorios (página 48). El límite de carga para el área trasera es 133 libras (página 48). El peso del sistema de fumigación era 39 libras, confirmado por el investigador del programa *OR-FACE* por teléfono al distribuidor local (según *Prima Industries*, Newberg, OR), quien sacó una unidad nueva de la caja y la pesó. El peso de la mezcla de herbicida en un tanque lleno fue estimado entre 207 y 211 libras por el oficial *SCO* de *OSHA* de Oregon y por el mánager del laboratorio de *OSHA* de Oregon (peso total de la mezcla más la rociadora es entre 246 a 250 libras), basado en las hojas de datos de seguridad de cada producto químico usado por la difunta el día del incidente. El administrador de la viña declaró que los tanques son llenados completamente en el área de mezcla de químicos, antes de fumigar el herbicida. Por lo tanto, cuando la difunta salió del taller en el campo para ir a fumigar el herbicida en la sección inferior

del campo, el sistema de fumigación y la carga en el área trasera probablemente excedían el peso límite del fabricante para el área trasera de carga por más de 113 a 117 libras.

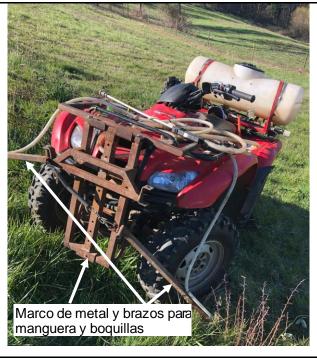
Foto 3. Parte delantera del vehículo *ATV* modificado con el aparato para fumigar el herbicida.

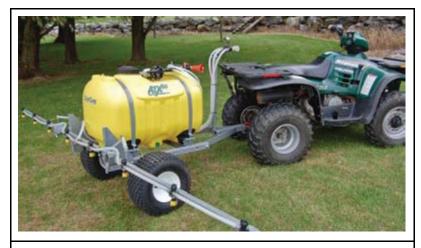
**Foto 4**. sistema de fumigación montado en un tráiler, acoplado al vehículo *ATV*. (Foto de OSHA, 2015).

La carga en vehículos es otro factor principal de la seguridad del conductor. Los reglamentos de Oregon para el uso de vehículos *ATV* agrícolas, "No sobre cargues el vehículo. Mantén la carga estable y bien equilibrada", (OAR 437-004-3410(3)(a)(I)). El equipo instalado rígido en el área de carga del vehículo *ATV* cambia el centro de gravedad del vehículo y puede aumentar el riesgo de vuelco lateral (según *USDA*, 2021). La carga de líquido, por ejemplo, el tanque de fumigación en uso en este incidente presenta desafíos adicionales. Cuando se trabaja en terreno inclinado, el peso del líquido cambia al lado más bajo de la ladera, creando posible inestabilidad mayor del vehículo (según *SAIF*, 2015). El uso de un tanque montado en un tráiler (**Foto 4**) es una opción más estable que un tanque montado en un vehículo *ATV*. El vehículo *ATV* del incidente clasificado para remolcar una carga de 850 libras, lo cual era 4 veces más la capacidad de carga combinada entre las áreas delantera y trasera. Cuando se remolca un tanque montado en un tráiler pone las emisiones del químico por detrás del trabajador, en vez de por delante de la trabajadora en este incidente.

En este incidente, el empleador no tenía un procedimiento escrito para reportar asuntos con los vehículos o maquinaria y sufrieron una pausa en el mantenimiento y reparación de 9 meses a causa del puesto vacante de mecánico de la viña hasta el día del incidente. El vehículo *ATV* del incidente vigente tenía problemas mecánicos reportados (por ejemplo, el vehículo acelera por sí solo; el motor se sobre calienta o se apaga al viajar cuesta arriba; el motor sigue encendido después de apagarlo) al igual que confirmación después del incidente que el funcionamiento de los frenos era inadecuado. El empleador no revisó el manual del usuario del vehículo *ATV* para evaluar si el sistema de fumigación sobre el vehículo *ATV* excedía el límite de carga, lo cual así era. En el caso vigente, el vehículo *ATV* con el tanque montado en el área de carga necesitaría estar lleno parcialmente para permanecer dentro de los límites de carga. El sistema montado con líquido y peso desplazado sobre las ruedas traseras del vehículo *ATV* también era menos estable y una opción menor e insegura comparado con el sistema montado en el tráiler para esa tarea y en ese terreno.
