**Informe de Investigación
de Incidente Fatal****OR 2004-07-1****Trabajador de vivero muerto en cargador de dirección
derrapante****RESUMEN**

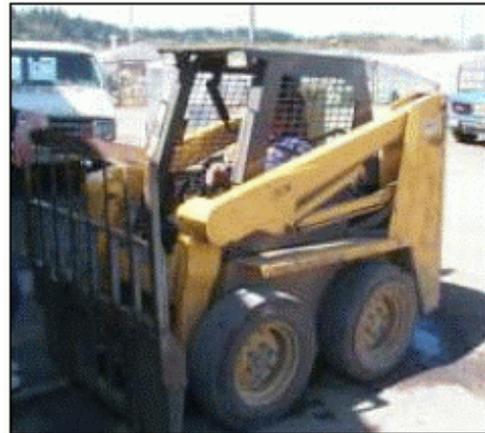
Uno de tres minicargadores similares operados en el lugar de trabajo.

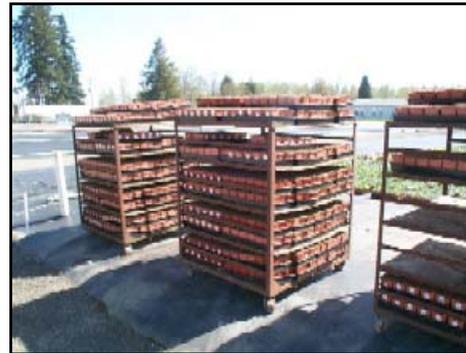
Tarimas metálicas conteniendo plantas, las que la víctima estaba recogiendo con el minicargador y moviendo a los invernaderos.
